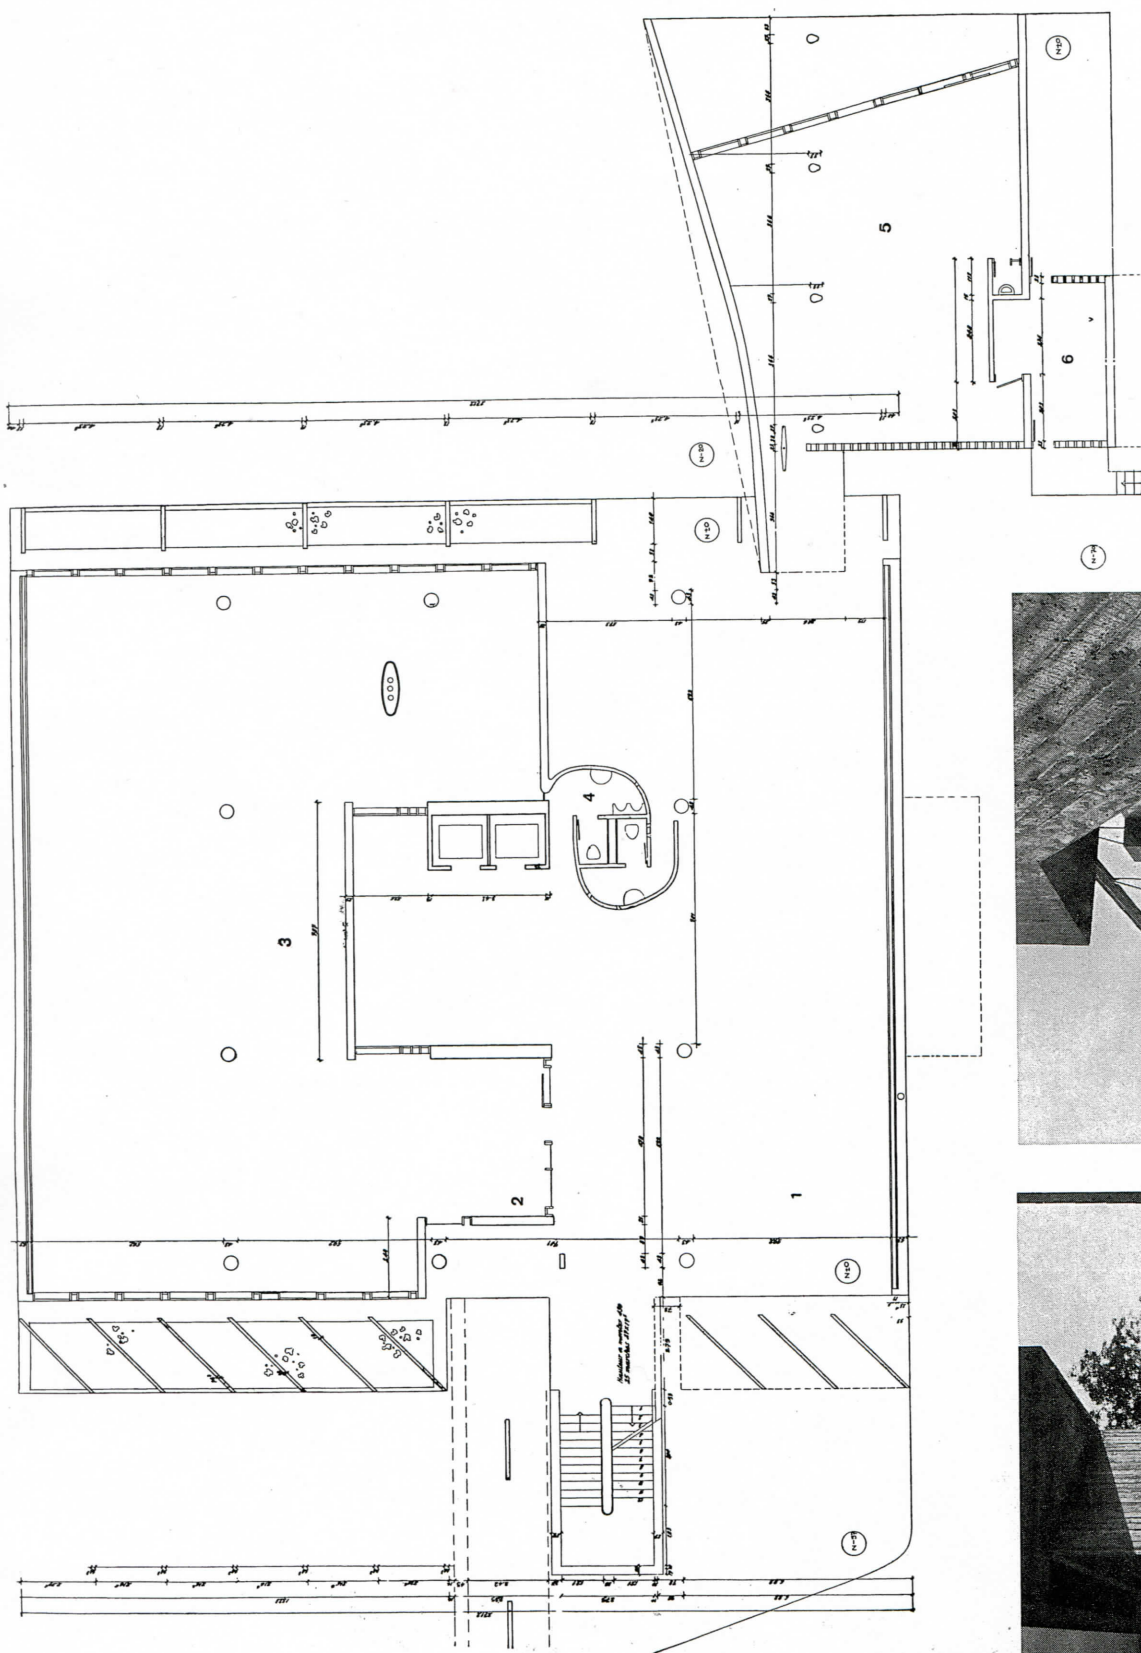
Plan du niveau 2:

- 1 Entrée
- 2 Téléphoniste
- 3 Bureau
- 4 Toilette
- 5 Restaurant
- 6 Cuisine

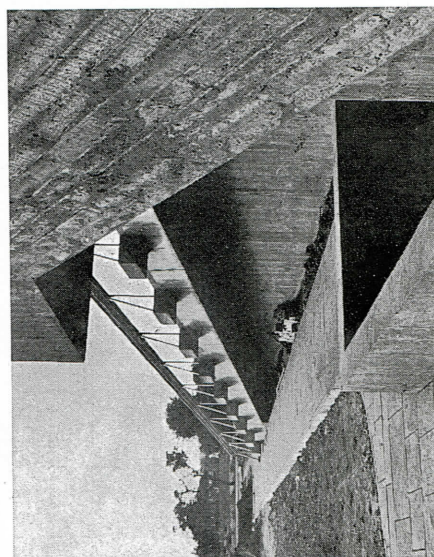
La longue rampe d'accès

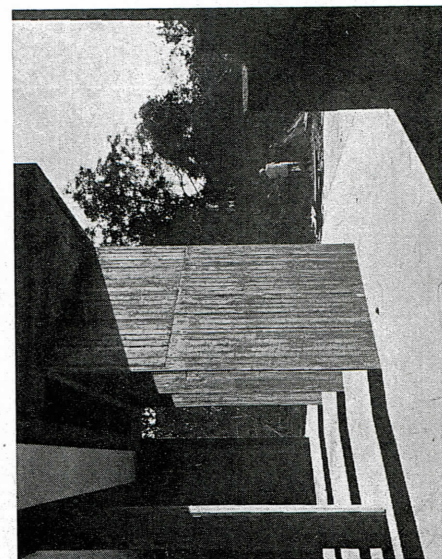
En temps de mousson les autos arrêtent sous la maison

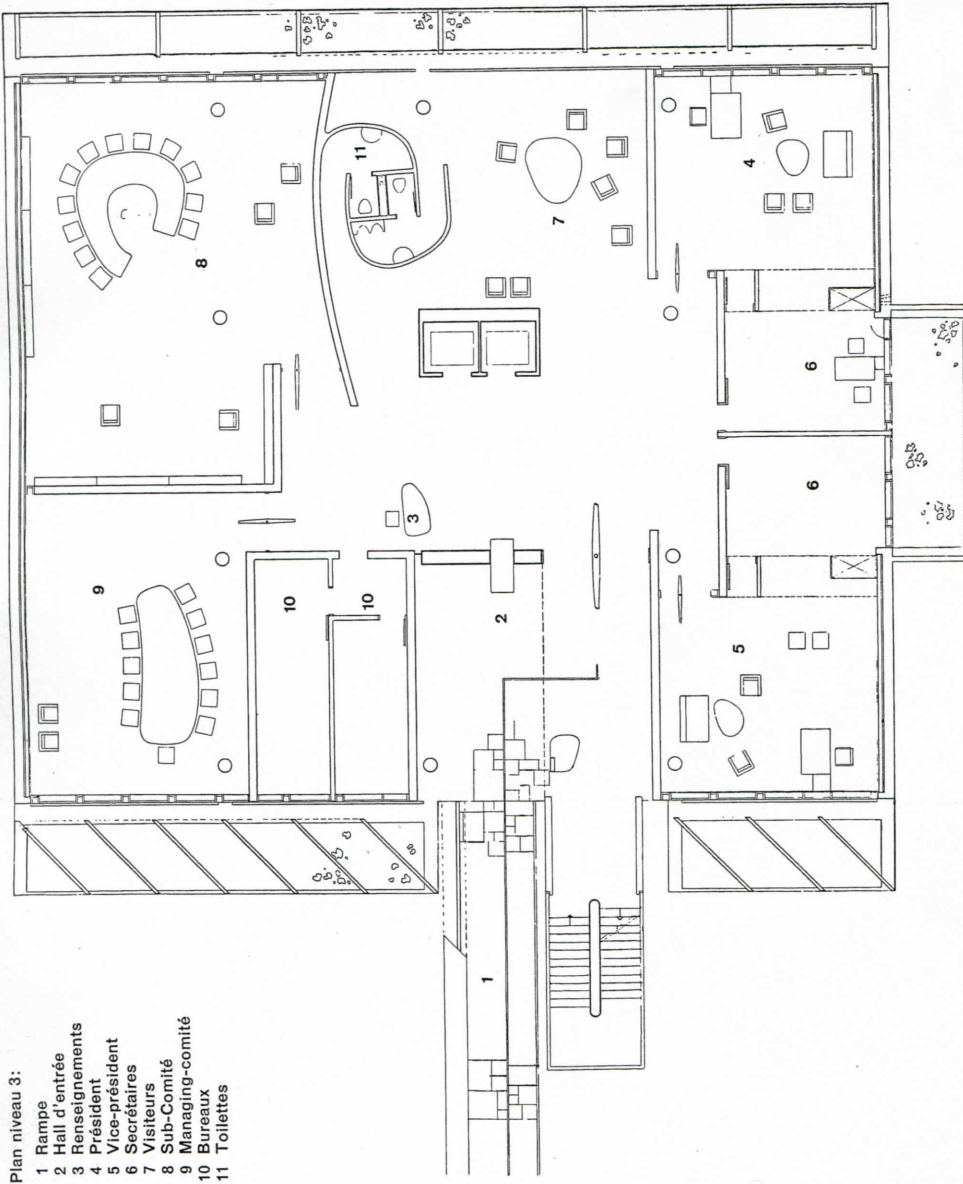
Plan niveau 3:

- 1 Rampe
- 2 Hall d'entrée
- 3 Renseignements
- 4 Président
- 5 Vice-président
- 6 Secrétaires
- 7 Visiteurs
- 8 Sub-Comité
- 9 Managing-comité
- 10 Bureaux
- 11 Toilettes

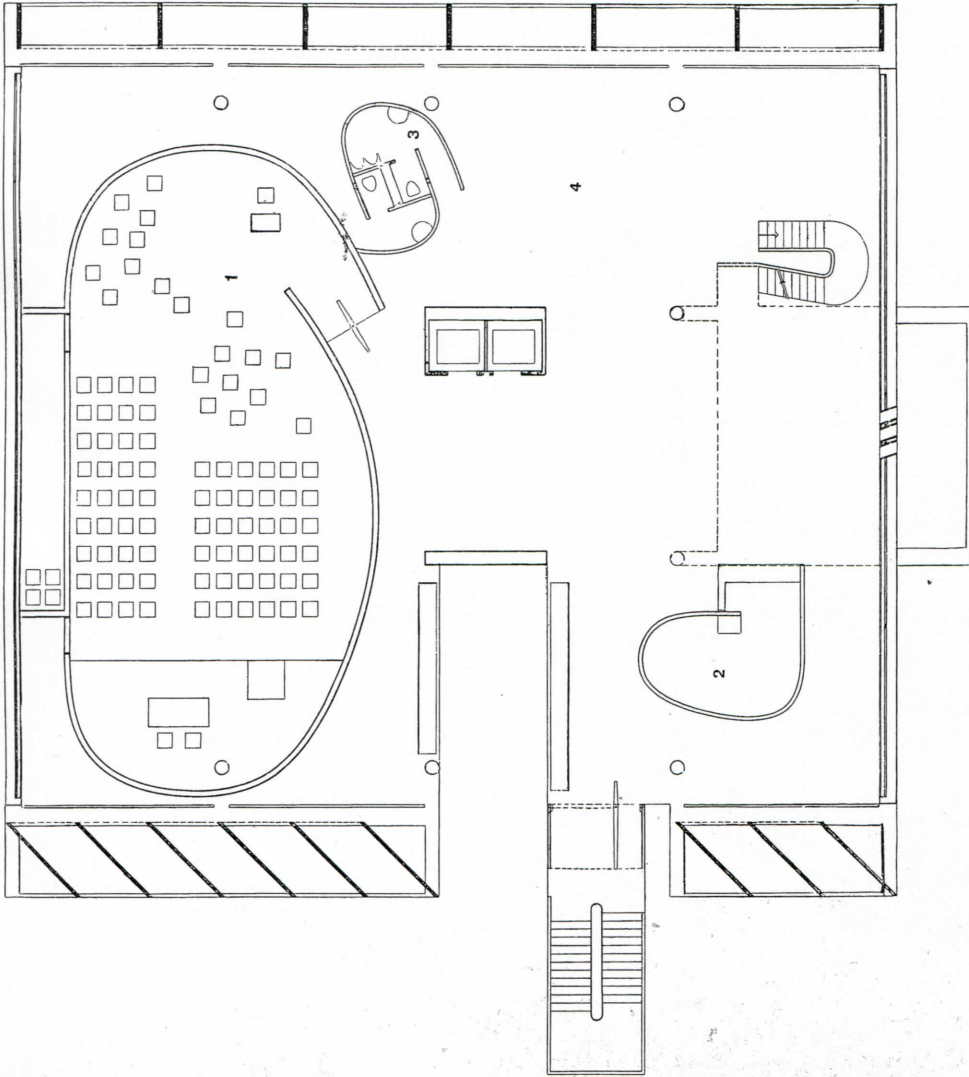
Plan de niveau 4:  
 1 Salle de conférences  
 2 Vestiaire — Bar  
 3 Toilette  
 4 Promenade

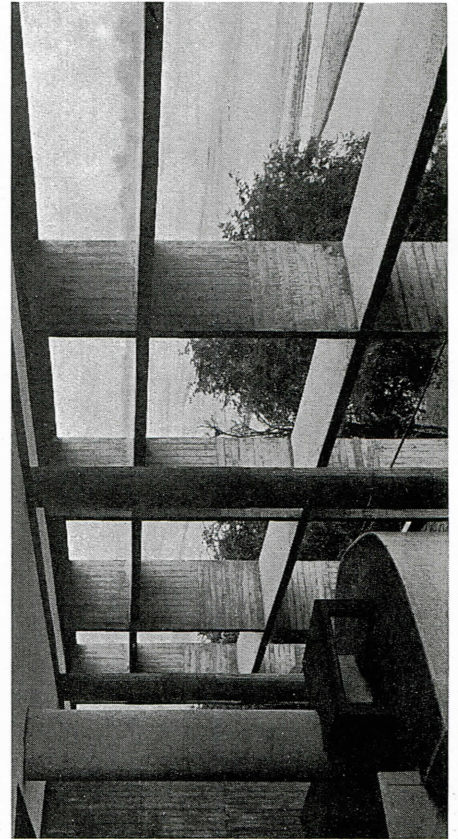
Le brise-soleil de la façade est

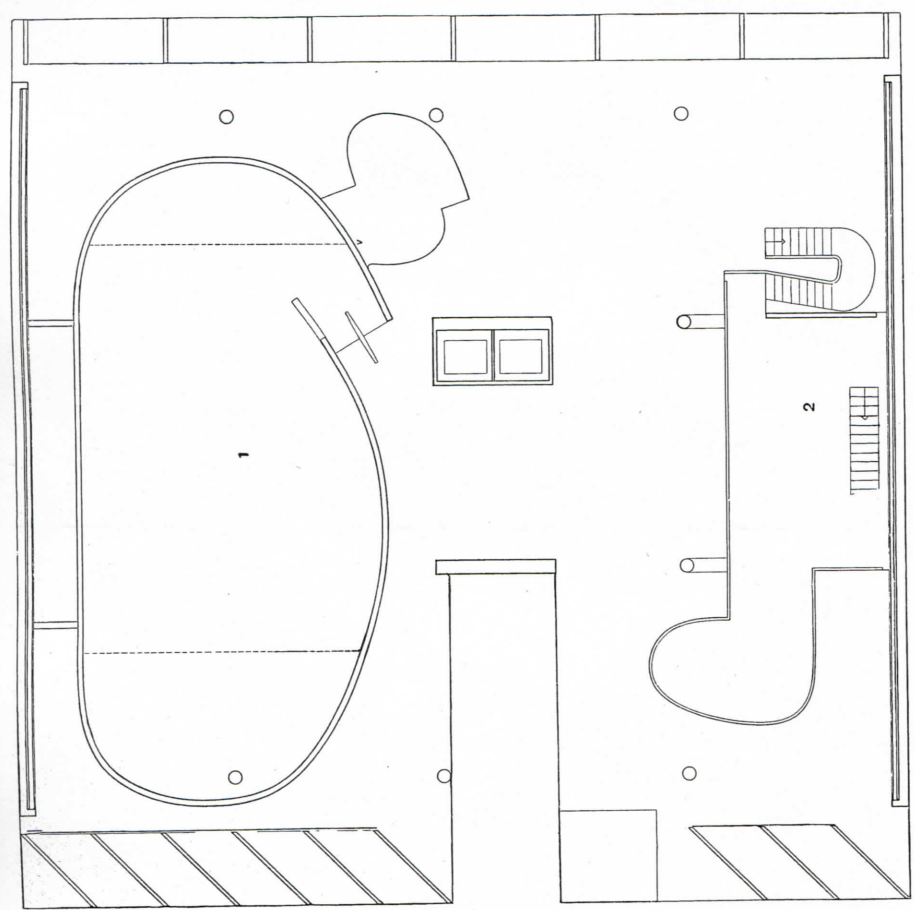
Plan du niveau 5: 1 Vide de la salle de conférences 2 Vide du niveau 4

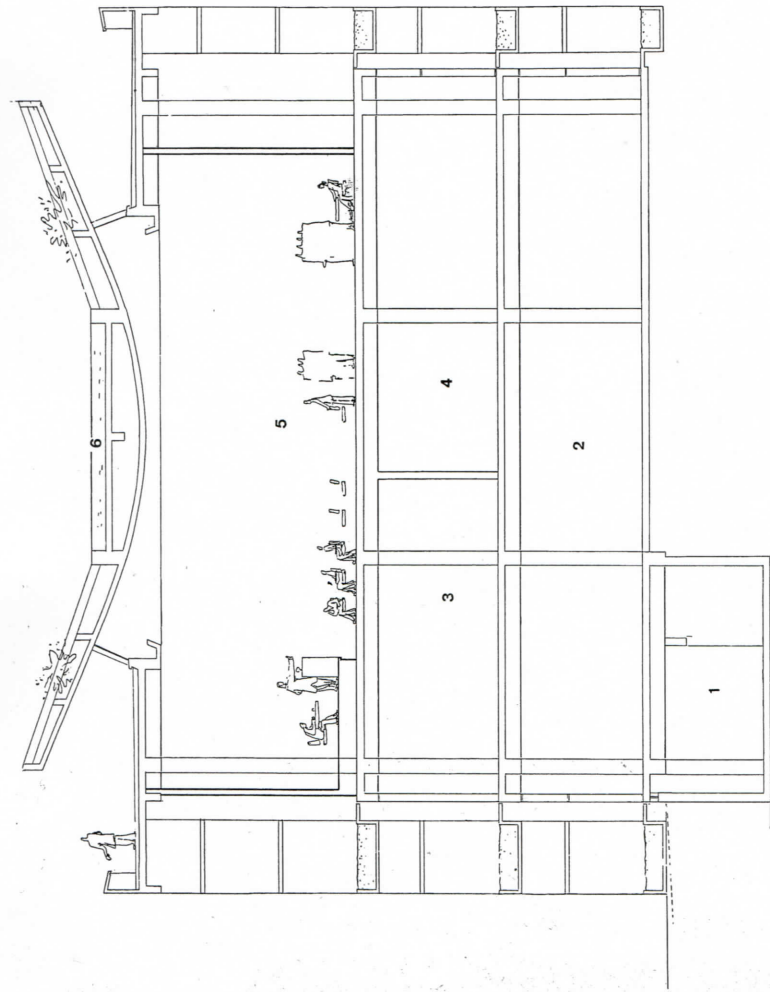
- Coupe ouest-est:
- 1 Cave
  - 2 Bureau
  - 3 Managing-Comité
  - 4 Sub-Comité et bibliothèque
  - 5 Salle
  - 6 Toit-bassin

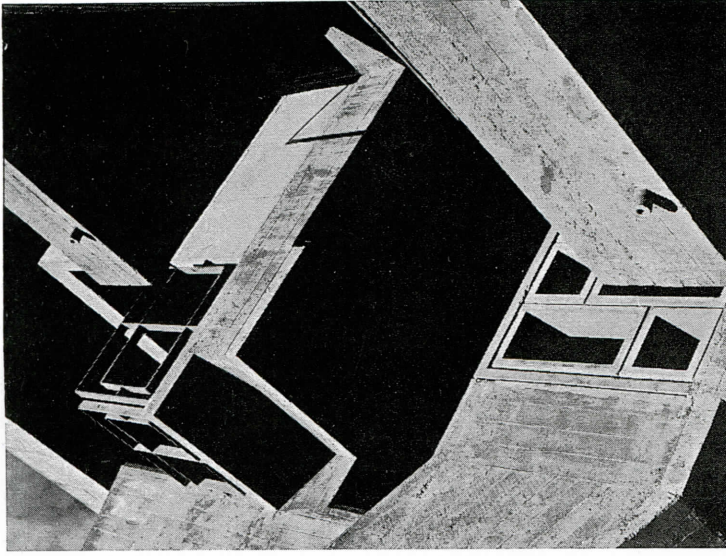
Fragment de la façade ouest. Le béton brut était coffré de bois pour les brise-soleil et de tôle pour les murs

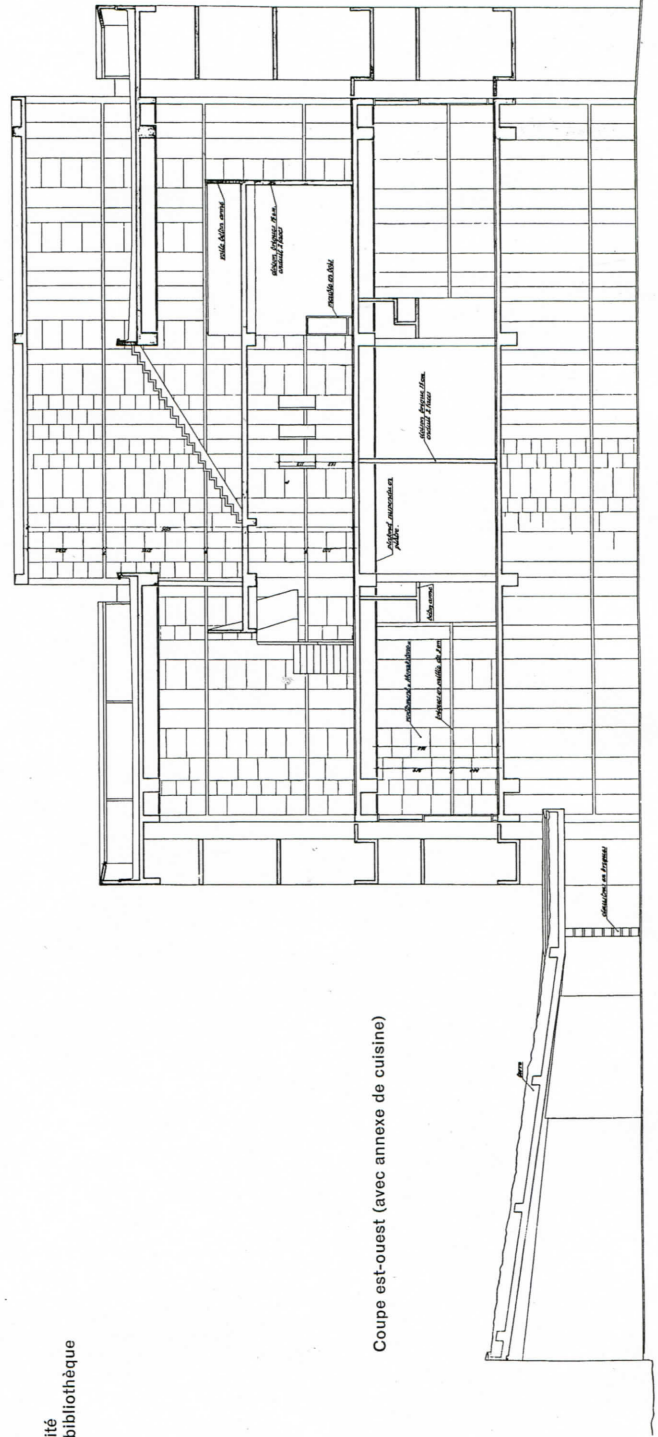
Coupe est-ouest (avec annexe de cuisine)

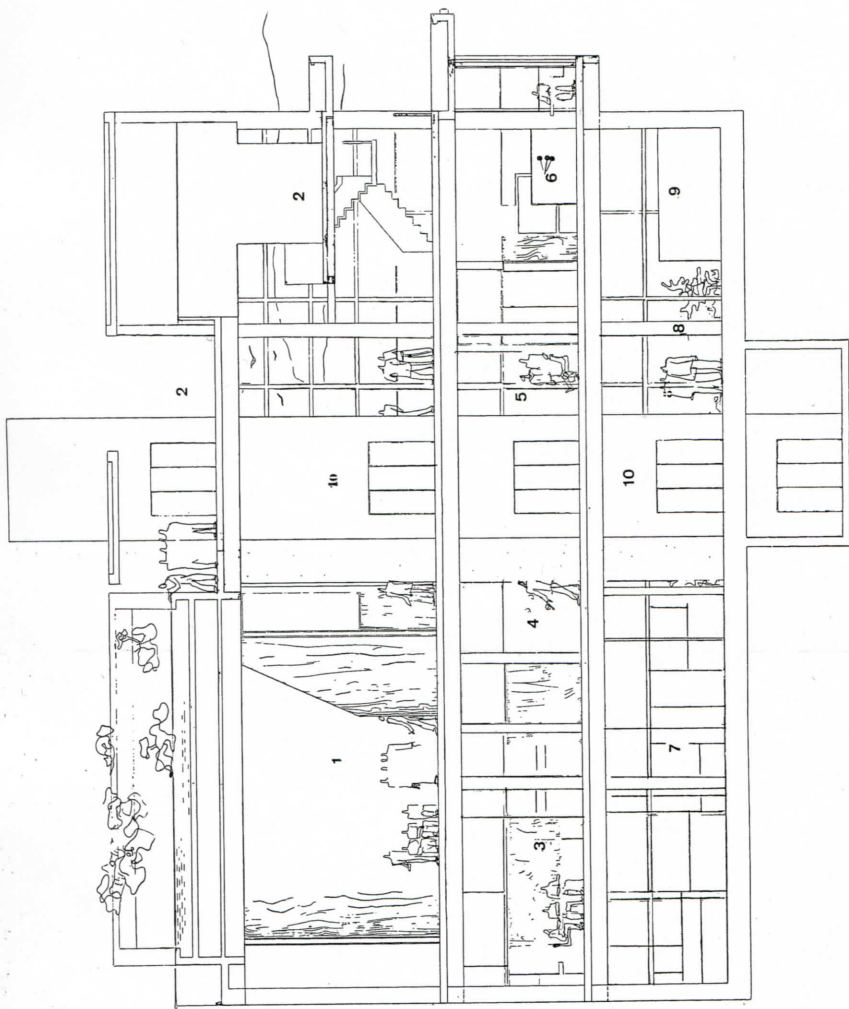
- Coupe nord-sud:
- 1 Salle de conférences
  - 2 Promenade et jardin
  - 3 Sub-comité et bibliothèque
  - 4 Toilettes
  - 5 Hall d'entrée
  - 6 Secrétaire du Président
  - 7 Bureau
  - 8 Entrée
  - 9 Vestiaire
  - 10 Ascenseurs

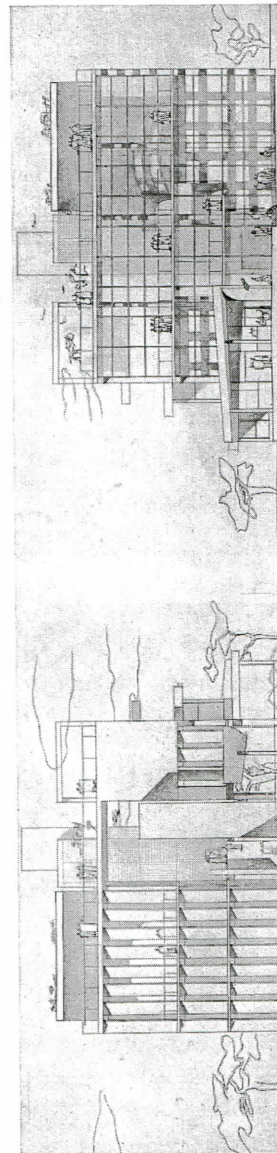
Les façades ouest et est. Avant-projet

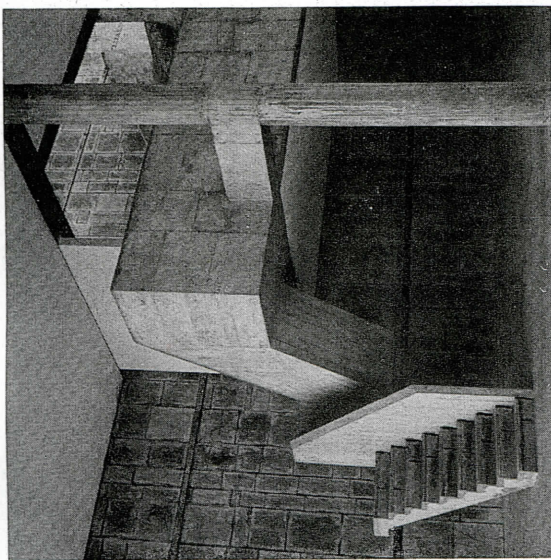
Escalier reliant le niveau 4 avec le niveau 5 (Photo Doshi)

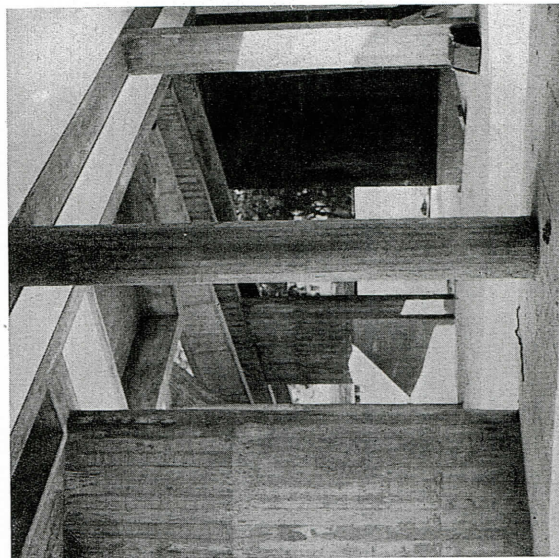
Les pilotis sous le palais
